新疆哈密市拉甫却克佛寺调查简报

新疆文物考古研究所
兰州大学考古学及博物馆学研究所
哈密市文博院

摘要 拉甫却克佛寺,2019年新发现于哈密市白杨河流域拉甫却克古城西侧,分为两区,Ⅰ区以大佛殿为中心,Ⅱ区以佛塔为中心,另有讲经堂、洞窟、僧房等遗迹,是一处布局系统、功能完备的佛教遗存。拉甫却克佛寺的营建风格与哈密市白杨沟佛寺、庙尔沟佛寺有相似之处,结合建筑风格、出土的壁画及测年数据,推测该佛寺建造、使用于9~13世纪。

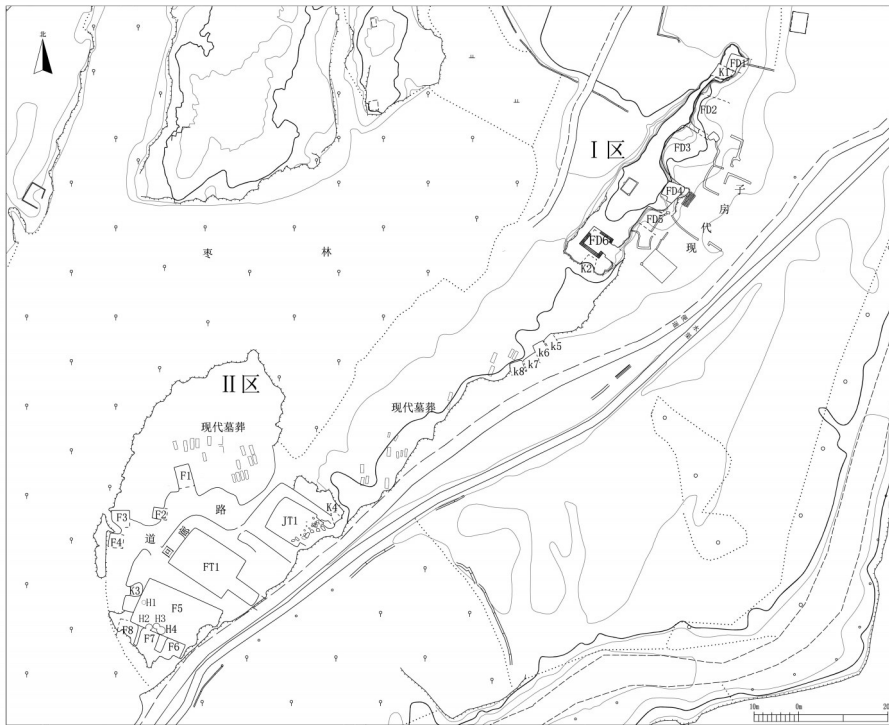
图2 拉甫却克佛寺平面图

台地呈长条形,长约67米,宽24米,高约7米。Ⅱ区台地形状不规则,长约60米,宽约50米。佛寺建筑均依原生黄土台地而建,现存7座佛殿、1座佛塔、1座讲经堂、8座洞窟、8座房址及4个灰坑。雅丹崖壁还密集分布217座婴儿墓葬。因遭受风力侵蚀、人为取土等原因,佛寺破坏严重,保存较差(图2)。

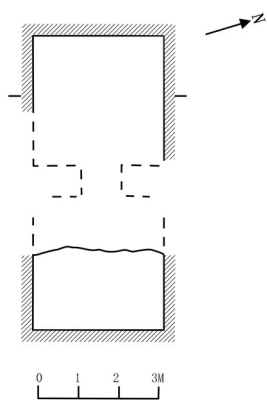
图 3 FD1 平剖图

FD1 位于 I 区东北端,距地表 4.5 米。朝向 107°,整体坍塌严重,保存西壁、北壁大部分以及南壁小部分,壁面平直齐整,西壁长 3.25 米,北壁残长 3.1 米,南壁残长 1.9 米,洞窟西北角和西南角保存完整,残高 1.9 米。南壁残存草拌泥壁面(图 3)。

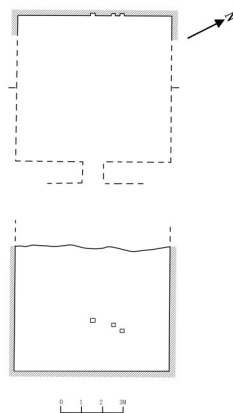
图 4 FD2 平剖图

FD2 位于 I 区北端东面,采用减地留墙法直接在崖体掏挖筑成,朝向 117°。整体坍塌严重,东、北、南三壁均毁,根据西南角、西北角处的拐角残痕及其分布位置判断该处可能为一佛殿,南北长约 7.4 米,东西宽约 7 米。正壁残高 6 米,明显可见 3 个柱孔(图 4)。

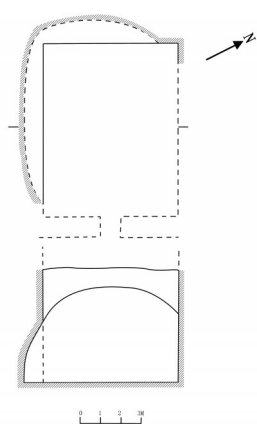
图 5 FD3 平剖图

FD3 位于 I 区中部偏北,依崖壁修建,朝向 117°。整体坍塌严重,东、北侧墙壁不存,南侧墙残存部分,西侧墙面坍塌暴露崖体生土,根据西南角、西北角的弧度及建筑大小判断其可能为一个佛殿。西壁长 6.6 米,南壁残长 7.9 米,残高 5.6 米。室内残存较多塌落的大土块,堆积西高东低(图 5)。

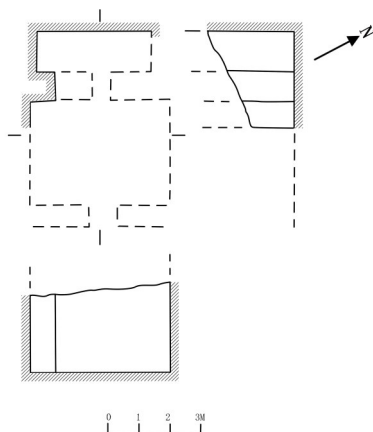
图 6 FD4 平剖图

FD4 位于 I 区东面中部、FD3 南侧,朝向 118°。根据洞窟南壁中部残存的一小段呈西南-东北走势的墙体判断该处为前后室建筑。窟顶、后室北墙及前室坍塌,后室的西南角和西北角明显可辨。西墙长 3.7 米,南墙长 1.24 米,西北角残高 2.8 米。前后室隔墙厚 0.95 米;前室仅剩南墙部分,残长 0.8 米。洞窟为直接在崖体掏挖筑成,不见草拌泥墙面(图 6)。

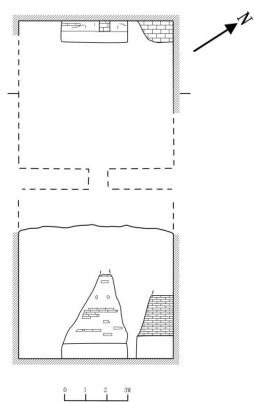
图 7 FD5 平剖图

FD5 位于雅丹台地东面中部偏南,依崖壁修建,佛殿朝向 123°。佛殿整体坍塌严重,正壁相对而言保存较好,西北角明显可辨,其余墙体毁损。正壁长 7.3 米,残高 6 米,北壁残长 4.4 米。正壁中部有土坯砌筑的残迹。北半部分保存较完整,南半部分有少量塌落,暴露两个柱孔,似为佛像残留,顶距现地面 4 米,厚 0.5 米。下部残留方形台座,高 0.78 米,厚约 1 米。推测佛像原为土坯砌筑而成。佛殿的西北角处有一个墩台,高约 3 米,下部为生土,上部为土坯砌筑,用途不明(图 7)。

甫却克佛寺的营建、布局与这两座佛寺有相似之处。拉甫却克佛寺 I 区的三个佛殿开凿于崖壁中, 原设三尊大型佛像。其建造方式类似哈密的庙尔沟石窟 I 区各窟(图版叁, 6)和白杨沟佛寺 II 区大佛殿(图版叁, 8)。拉甫却克佛寺 FD5 顶部坍塌, 但仍残留上收的弧面, 结合庙尔沟及白杨沟佛寺的大像窟, 推测 FD2、FD3 及 FD5 原也为穹窿顶。根据三座佛寺大佛殿正壁土坯遗存, 可知大佛像均为土坯砌筑。拉甫却克佛寺 II 区的佛塔由高大的方形塔基、四周回廊及长斜坡踏步组成, 类似建筑布局在另两座佛寺亦可见, 不同之处在于前者的中心建筑为佛塔, 而后两者的中心建筑为佛殿。位于白杨沟佛寺 III 区台地顶部、《白杨河上游佛寺遗址调查报告》所命名的 F14^①, 应为佛殿, 与其四周的回廊及西南的斜坡踏步为整体(图版叁, 7)。庙尔沟佛寺此类建筑分布在 II 区高地中心, 长斜坡踏步朝向西南, 保存完整, 下以圆石为基底, 上砌筑土坯。佛殿位于踏步东北端, 佛殿外有回廊。佛殿东侧为两座小佛塔, II 区整体布局上而言, 呈塔、殿结合(图版叁, 9)。

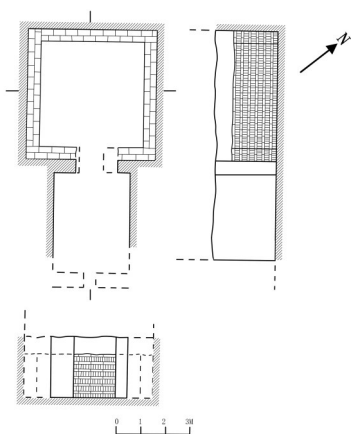
图 8 FD6 平剖图

FD6 位于 I 区南端, 朝向 128°。该洞窟为前后室建筑。后室保存相对完好, 明显可辨该洞窟为减地留墙建筑, 并在四壁堆砌土坯, 土坯堆砌方式为一丁一顺。后室平面呈方形, 宽 4.2 米, 进深 5.3 米, 残高 2.5 米, 西南角顶部内收。土坯墙厚 0.55~0.6 米, 残高 1.8 米。后室西南角的墙面明显可见草拌泥, 草泥层厚 0.04 米。前后室间的墙体毁损, 北段残长 1.1 米, 南段残长 1.48 米, 墙厚 0.55 米。前室坍塌严重, 残留部分南、北壁, 南壁残长 3.45 米, 南北宽 3.05 米。室内堆积西高东低(图 8)。

调查时在 FD6 后室南壁处开宽 1 米探沟一条。堆积共有两层: ①层为后期的风积层; ②层为房屋倒塌堆积, 包含壁画残块、草枝、石头和土坯。壁画图案施白、铁锈红和黑彩, 推测为佛殿顶部小千佛像。

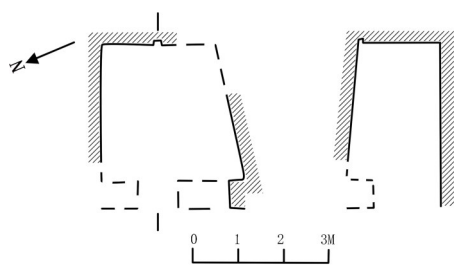
图 9 K1 平剖图

K1 位于 I 区北端西面, 崖面下部掏挖筑成, 朝向 293°。洞窟平面呈不规则的梯形, 北壁与东壁基本垂直, 南壁与东壁形成钝角, 斜平顶, 顶部与四壁接壤处呈弧形。洞窟前半部分坍塌, 现洞口大敞, 东南角有一豁口。洞窟宽 2.53(东)~2.73(西)米, 高 1.8(东)~2.02(西)米, 北壁残长 2.6 米, 南壁残长 3.1 米。洞窟正壁与窟顶接壤居中处开一小龛, 底宽 0.15 米, 高 0.12 米, 进深 0.09 米。洞窟顶部工具凿痕明显, 四壁残留草拌泥墙面, 厚约 0.01 米。顶部和北壁接壤处有后期修补的草拌泥, 壁面均见火烧痕迹, 呈灰黑色, 推测为后期有人重复利用, 在此生活居住(图 9)。

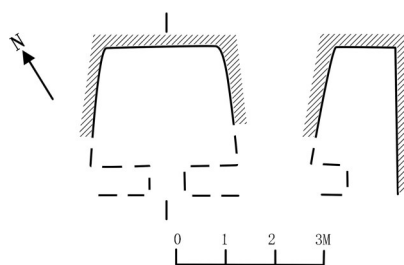
图 10 K2 平剖图

K2 位于 I 区南端,朝向 212°。洞窟平面呈梯形,内窄外宽,平顶微弧,洞室前半部分坍塌。洞窟正壁宽 2.5 米,高 1.3(北壁)~1.6(残窟口)米,残进深 1.95 米。洞室顶部及残留三壁土质坚硬,呈红色,火烧痕迹和凿痕明显(图 10)。

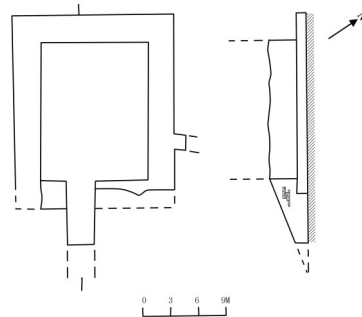
图 12 FT1 平剖图

FT1 位于 II 区中部偏北,朝向 124°。该建筑现存一个较大的长方形台基及向东延伸的长斜坡踏步,土坯砌筑,踏步东端因修便道及水渠被毁。台基东西长 15.1 米,南北宽 11.4 米,残高 4.1 米,表面坑洼不平。台基四周有回廊,东回廊略残,其余部分保存较好,宽 3 米。斜坡踏步残长 6.8 米,高 3 米(图 12)。

II 区以佛塔(FT1)为礼敬中心, 周边讲经堂、小佛殿及僧房, 礼拜区、讲经区和生活区俱全, 功能完备。佛塔地势最高, 符合佛律关于“塔应在高显处作”的规定^①。佛塔残留部分斜坡踏步和方形塔基及周边的回廊, 作为佛寺 II 区的布局中心及礼拜中心彰显庄严。

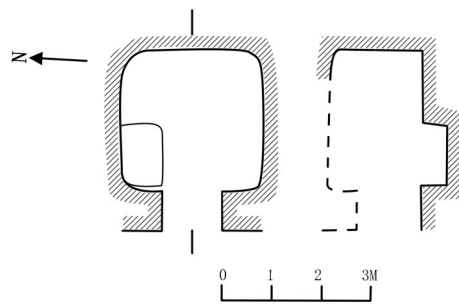
图14 K3平剖图

K3 位于Ⅱ区南端,依崖壁掏挖而成,开口朝向267°。平面呈方圆形,平顶略弧,前半部分坍。四壁有火烧痕迹,呈青灰色。洞窟东西宽及进深均为2.8米,高1.75米,门道宽1.3米。洞窟西侧有一长方形坑,南北长1.4米,东西宽0.8米,暴露深度为0.5米(图14)。

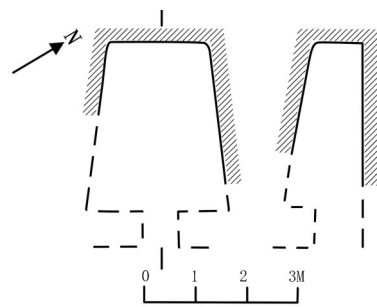
图15 K4平剖图

K4 位于Ⅱ区东北部、JT1北侧,开口朝向121°。平面呈梯形,平弧顶,前半室坍塌,北壁塌损,西北拐角依稀可辨,室内堆积较多塌落的土块。南、北、西及顶部火烧痕迹明显。正壁宽1.96米,高1米,进深1.45(南)~2.8(北)米(图15)。

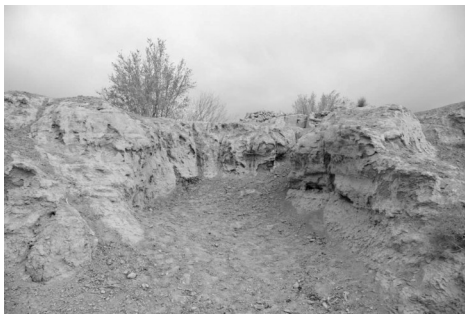
图16 F1(东南-西北)

F1 位于Ⅱ区西北侧,开口朝向168°。房址西北角为后期修的小道破坏,墙表剥蚀严重,仅存大致房屋形状。东墙基本全毁,东南拐角处略有弧度,室内堆积西高东低。宽3.6米,进深4.4米,南壁残高1.9米(图16)。

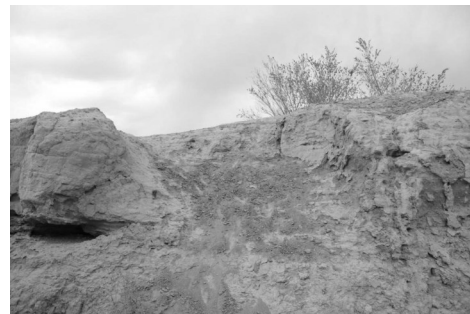
图17 F2(东南-西北)

F2 位于Ⅱ区西侧、F1南侧,开口朝向99°。坍塌严重,仅存西墙和南、北墙的西半部分,墙表剥蚀严重,室内堆积西高东低。宽2.9米,残进深2.1米,残高0.9米(图17)。

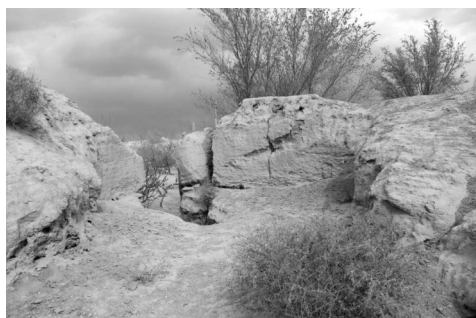
图18 F3(南-北)

F3 位于Ⅱ区西侧、F2西南侧,开口朝向166°。房顶坍塌,仅存墙体,房址平面呈不规则的方形,西墙与北墙形成规整的直角结构,西南角被破坏,留有小道,南墙略呈弧度。西墙残长3.85米,北墙长3.1米,南墙残长2.7米,现南墙东端与北墙东端相距2.6米,残高1.3米(图18)。

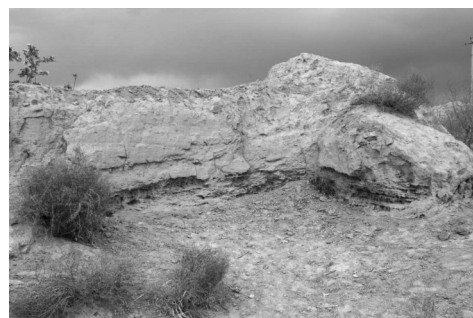
图19 F4(东南-西北)

F4 位于Ⅱ区西侧、F3南侧,开口朝向为102°。整体坍塌严重,仅存西墙及北墙西半部分,西北拐角明显,西南拐角在墙根处隐约可见,墙表剥蚀严重,室内堆积西高东低。西墙长3.35米,北墙残长1.8米,残高1.7米(图19)。

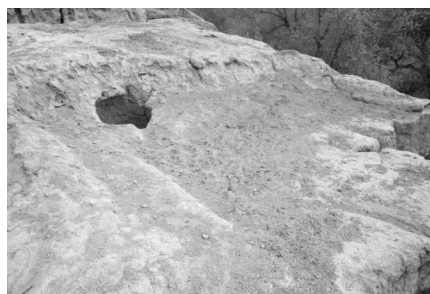
图20 F6(西南-东北)

F6 位于Ⅱ区南部,开口朝南,可见四壁墙体痕迹,西壁南端开口与F7相连。东西宽5.4米,南北进深4.45米,墙体残高35厘米。西北角处有一圆形带状小坑,口径0.97米,深0.75米,壁面呈弧形(图20)。

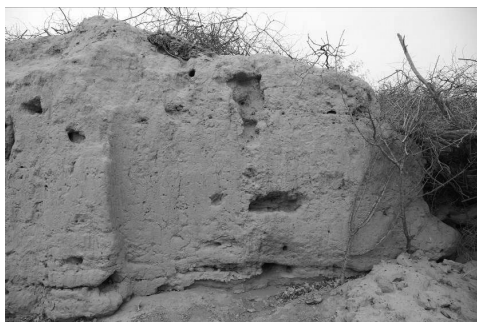
图25 K5(东南-西北)

K5 残留西壁及南壁小部分,仅西南拐角明显可见。西壁竖直平整,西南拐角的壁面走势由下往上略带弧形。壁面不见草泥层。西壁正中有一处婴儿墓。西壁残长3.2米,残高2.6米,K5、K6间的墙厚0.45米。婴儿墓长0.5米,宽0.2米,进深0.15米。婴儿墓南0.25米处有一柱孔,凿痕明显,口径0.14米,进深0.07米(图25)。

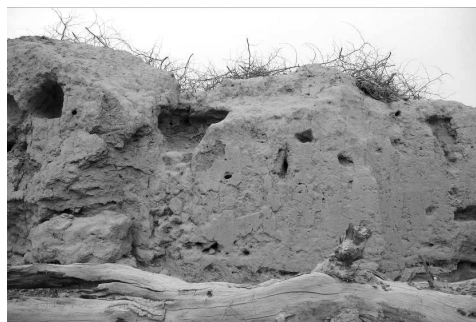
图26 K6(东南-西北)

K6 仅残留西壁,西南、西北拐角隐约可见。西壁较为平整,现有若干小孔,推测为流水冲蚀。西壁残高2.5米,长2.23米。壁面不见草泥层(图26)。

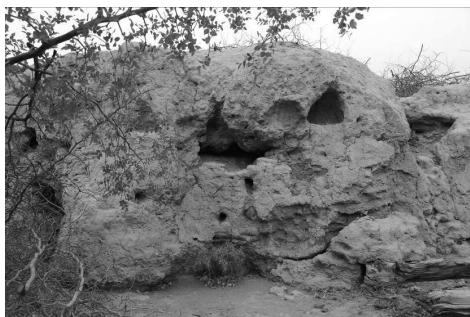
图 27 K7(东南-西北)

K7 依稀可见西壁,残高2.7米。壁面上多为流水或其它原因侵蚀的小洞,其北偏上有一尖拱形小龛,壁面不见草泥层。小龛距地面1.95米,长0.4米,高0.4米,进深0.26米。该小龛左下方为一片后期涂抹的草泥。南墙与西墙接壤处有一小龛,应为后期陶挖,长0.3米,高0.3米,进深0.18米(图27)。

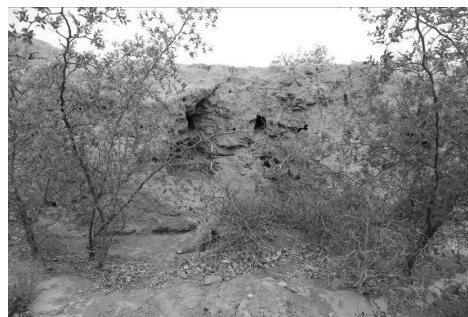
图 28 K8(东南-西北)

K8 根据其西南、西北处存在的弧度初步判断为洞窟。西壁长约3.15米,残高2.7米(图28)。

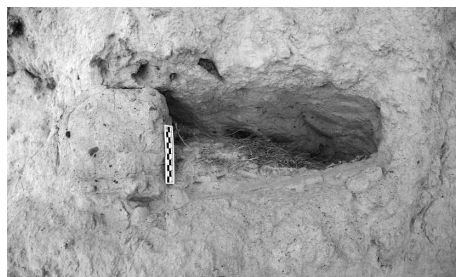
图 29 婴儿墓(西南-东北)

佛寺崖壁及其西侧台地崖面共发现217座婴儿墓葬, I区41座, II区56座, 佛寺西侧台地110座, 大多距现地表1.8米以上。其建筑方式为在崖面开凿一个长方形龕, 铺垫草枝等, 安置婴儿尸体后用土坯及草拌泥封闭。有71座保存完整, 3座暴露少量骨骼, 15座暴露草枝或包裹的衣物, 129座完全暴露, 不见人骨等遗物(图29)。

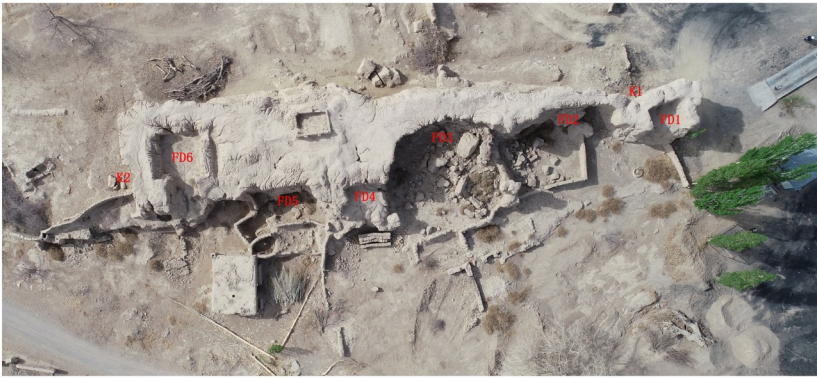
1. 拉甫却克佛寺 I 区(东南-西北)

I 区遗迹依台地走势南北向排列,现存建筑根据其形制、位置分布可分为佛殿及洞窟。佛殿均开凿或营建于崖体的东面,开口朝向东南,共6座,包含3座大佛殿及3座小佛殿。洞窟2座,分别位于崖体西北、南近地面处(图版叁,1)。

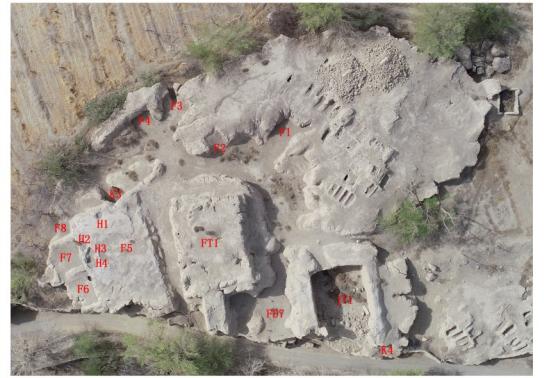
2. 拉甫却克佛寺 II 区(东南-西北)

II 区位于 I 区南侧,相距 70 米。整体以佛塔为中心,朝向东南。佛塔西侧有基本贯通南北、沟通佛寺各个单元的便道,以及沿崖体开凿的 4 座房址;北有讲经堂、佛殿、洞窟各 1 座,开凿于崖体东面,南北向排列;南侧为烧毁坍塌的 4 座房址,4 座灰坑及 1 座洞窟(图版叁,2)。

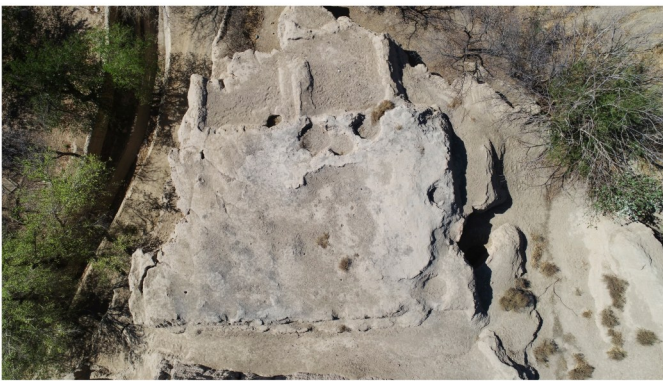
3. F5(东北-西南)

F5 位于Ⅱ区中部偏南,遭严重破坏。该房屋可能为若干房屋组成,表面为较厚的青黑色堆积,为大火焚烧痕迹,推测该处房屋经大火焚烧后塌毁。由于墙体不明显,不确定该处房址具体布局及方向。F5西侧和南侧有4个灰坑,其中两个灰坑存在打破关系。F5东西长13.5米,南北宽10.7米,其北墙距地面约1米(图版叁,3)。

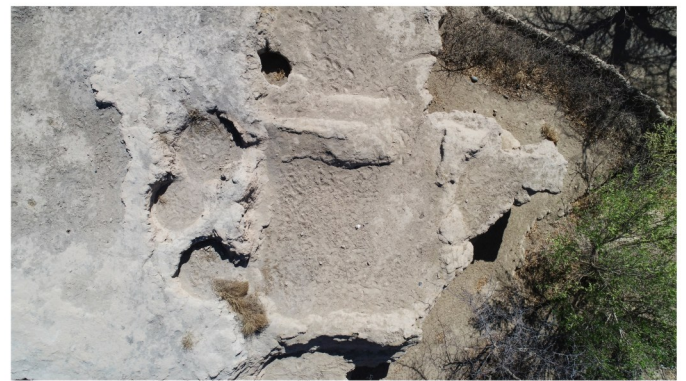
4. F7(西-东)

F7 位于Ⅱ区南部,开口朝南,可见四壁墙体痕迹,西壁南端开口与F6相连。根据残存现况,判断该建筑为前后室,后室东西宽3.8米,南北进深4.6米,北墙残高1.2米。F6、F7两房隔墙厚1.1米。前室残存部分东壁,长2.6米,其余部分塌毁(图版叁,4)。

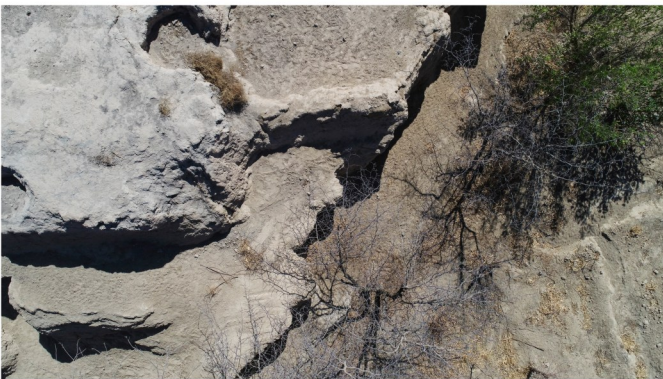
5. F8(西-东)

F8 位于Ⅱ区南部,判断开口朝南,根据残留的部分北墙和东墙判断该处为房屋。北墙残长1.6米,东墙残长3.9米,残高2米(图版叁,5)。
